# **Bebauungsplan Wohnanlage am Obermühlenteich Bad Düben**

## **Potenzialanalyse der artenschutzrechtlichen Betroffenheit nach § 44 BNatSchG**

Dezember 2022

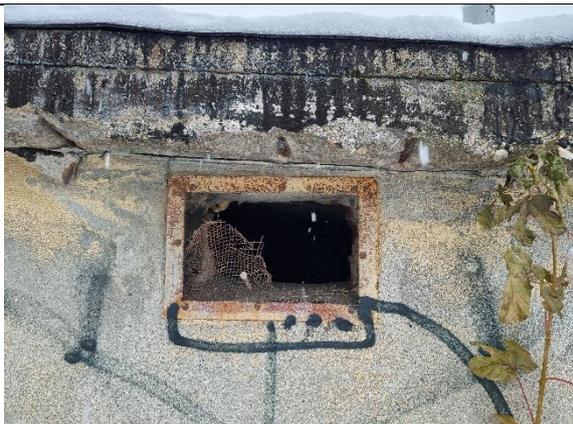
Gebäude/-teil	Befunde	Maßnahmeempfehlungen
<b>Oberseits ebenerdige Garagen am Hang:</b>		
Innenräume:	<p>Lediglich bei der westlichen Garage eine potenzielle Einflugmöglichkeit an der Westseite für gebäudebrütende Vögel oder Fledermäuse (Abbildung 4). Garage jedoch ohne jegliche Spuren von Fledermäusen oder Vogelbesiedlungen.</p> <p>Garagen untereinander nicht verbunden - alle weiteren Garagen haben keine Einflugmöglichkeiten</p>	<p>Kontrolle und Verschluss der Öffnung im Winter vor Umsetzung von Baumaßnahmen</p> <p>Abschließende Kontrolle im Zuge einer ÖBÜ</p>
Dachkanten über den Eingängen und an der Westseite (Abbildung 5):	Überstehende Dachpappe, potenzielle Eignung als Tagesquartiere für Fledermäuse	Abschließende Kontrolle im Zuge einer ÖBÜ
<b>Garagenreihe an der Ostseite des Plangebietes (Abbildung 10):</b>		
Keller unterhalb des Lagerraums im Erdgeschoss:	Offenbar komplett abgedichtet ohne potenzielle Einflugmöglichkeiten, keine Hinweise auf Fledermäuse (kein Kot, obere Kanten alle mit Spinnweben belegt (Abbildung 6))

Abbildung 4: Garagen am Hang: offenes Lüftungsfenster an der Westseite.

1. Kontrolle der westlichen Garage am nördlichen Hang (einzige dieser Garagen mit Einflugmöglichkeit) auf eventuelle Nutzung durch Fledermäuse oder gebäudebrütende Vögel vor Beginn etwaiger Bauarbeiten und im Falle einer Nicht-Nutzung Verschluss der Einflugöffnung (§44 Abs.1 Nrn. 2, 3 BNatSchG).

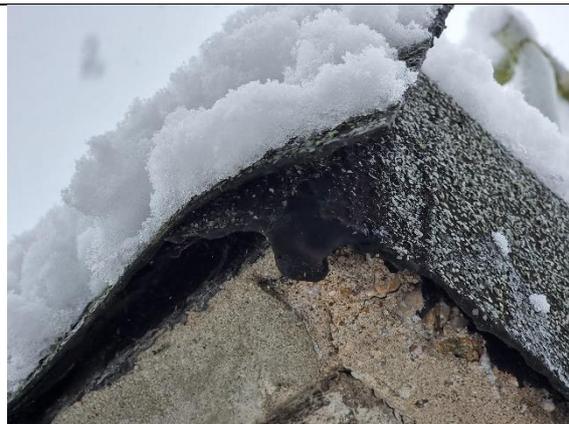
Abbildung 5: Garagen am Hang: überstehende Dachpappe an der Nordwestecke.

2. Kontrolle der Dachkanten des nördlichen Garagenkomplexes auf eventuelle Tagesquartiernutzung durch Fledermäuse im Zuge einer ökologischen Baubegleitung (ÖBÜ) während Baumaßnahmen (§44 Abs.1 Nr. 1 BNatSchG).

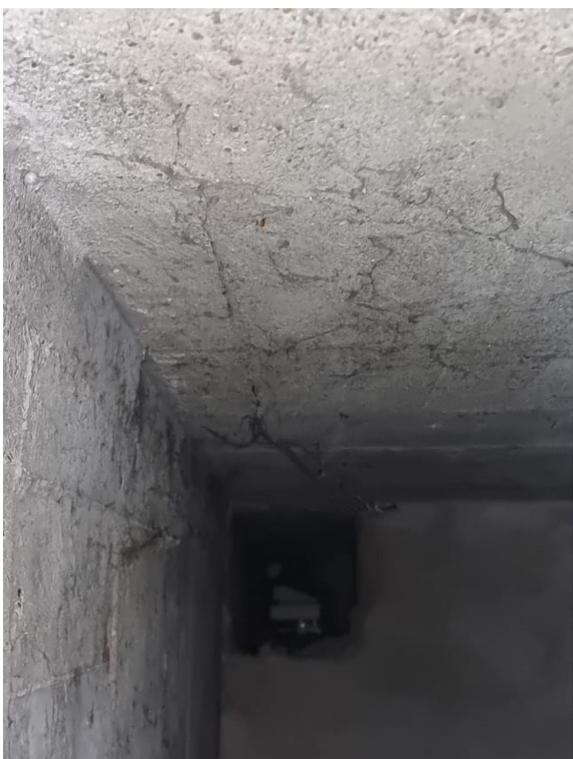
Abbildung 6: Keller unter Lagerraum: obere Kante.

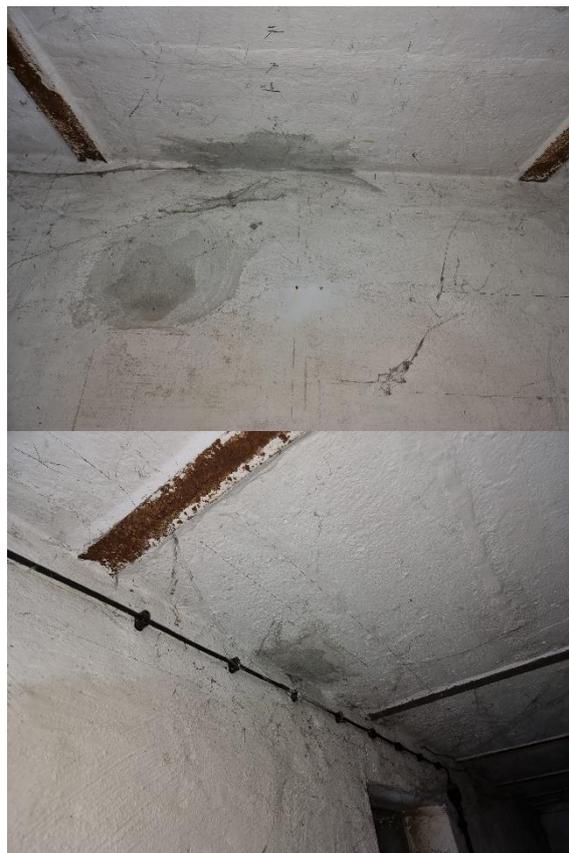
Lagerraum im Erdgeschoss (Abbildung 9):	Keine erkennbaren Einflugmöglichkeiten, keine Hinweise auf gebäudebrütende Vögel oder Nutzung durch Fledermäuse (kein Kot, obere Kanten mit Spinnweben belegt; Abbildung 7)	
	Zwischendecke im Erdgeschoss (Abbildung 8): mit Ausnahme einer kleinen Öffnung nicht kontrollierbar; Potenzial für Fledermausquartiere zumindest nicht auszuschließen	Abschließende Kontrolle im Zuge einer ÖBÜ
Garage Nr. 8:	Keine Einflugmöglichkeit; keiner Hinweise auf Nutzung durch Vögel oder Fledermäuse	
Garage Nr. 7:	Einflugmöglichkeit an der Rückseite für Vögel und Fledermäuse, jedoch kein Hinweis auf Nutzung durch Fledermäuse (alle Kanten mit	Abschließende Kontrolle im Zuge einer ÖBÜ

Abbildung 7: Lagerraum im Erdgeschoss: Innenansichten.

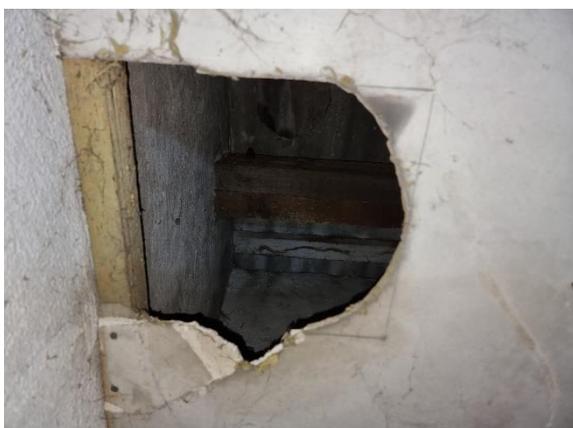
Abbildung 8: Lagerraum im Erdgeschoss: Blick in die Zwischendecke.

3. Kontrolle der Zwischendecke des Lagerraums im Erdgeschoss auf eventuelle Quartiernutzung durch Fledermäuse im Zuge einer ökologischen Baubegleitung (ÖBÜ) während Baumaßnahmen (§44 Abs.1 Nr. 1 BNatSchG).

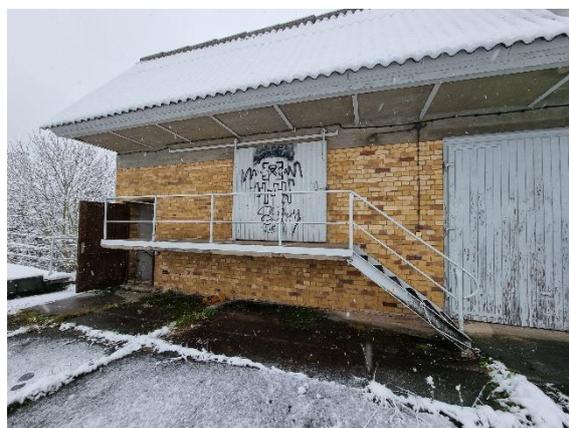
Abbildung 9: Lagerraum im Erdgeschoss: Außenansicht.

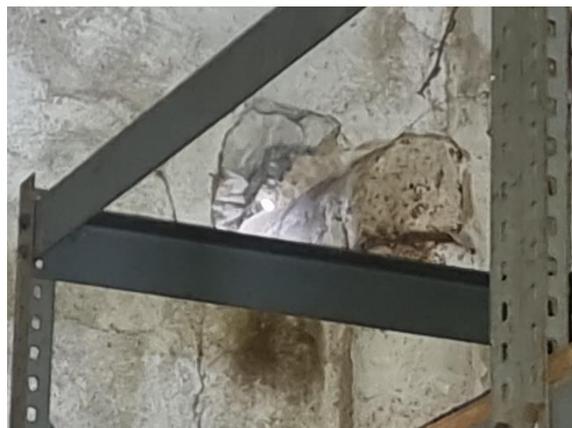
Abbildung 11: Garage Nr. 7: Einflugmöglichkeit hintere Außenseite.

4. Kontrolle der Garage Nr. 7 (mit Einflugöffnung an der Rückseite) auf eventuelle Nutzung durch Fledermäuse oder gebäudebrütende Vögel vor Beginn etwaiger Bauarbeiten und im Falle einer Nicht-Nutzung Verschluss der Einflugöffnung (§44 Abs.1 Nrn. 2, 3 BNatSchG).

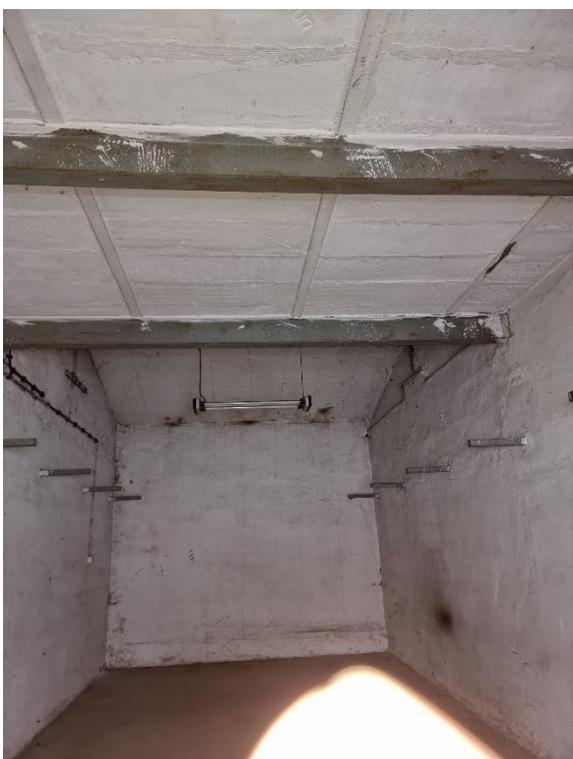
Spinnweben belegt) oder Vögel.	
Garage Nr. 6 (Abbildung 12):	Keine Einflugmöglichkeit; keiner Hinweise auf Nutzung durch Vögel oder Fledermäuse	
Garage Nr. 5 (Abbildung 13):	Keine Einflugmöglichkeit; keiner Hinweise auf Nutzung durch Vögel oder Fledermäuse	
Garage Nr. 4:	Keine Einflugmöglichkeit; keiner Hinweise auf Nutzung durch Vögel oder Fledermäuse	
Garage Nr. 3 (Abbildung 14):	Keine Einflugmöglichkeit; keiner Hinweise auf Nutzung durch Vögel oder Fledermäuse	
Garage Nr. 2 (Abbildung 15):	Keine Einflugmöglichkeit; keiner Hinweise auf Nutzung durch Vögel oder Fledermäuse	
Dachboden gesamter Trakt (Zugang über Garage Nr. 5):	Zugang: bis zum Zeitpunkt der Kontrolle mit Brettern locker verschlossen; zumindest theoretisch wäre Zugang für Fledermäuse zu Garage 5 denkbar (siehe dort).	
	Zugig mit zahlreichen Öffnungen (z.B. Abbildung 17- Abbildung 19), im Sommer vermutlich sehr heiß (Well-Asbest ohne weitere Dämmung), keine Hinweise auf bisherige Nutzung durch Vögel oder Fledermäuse; auffallend viel Kot von Waschbären (potenzieller Prädator!)	Kontrolle vor Umsetzung von Baumaßnahmen hinsichtlich möglicher dann aktueller Nutzung durch Vögel oder Fledermäuse; Ggf. ÖBÜ

Abbildung 12: Garage Nr. 6, Innenansicht.

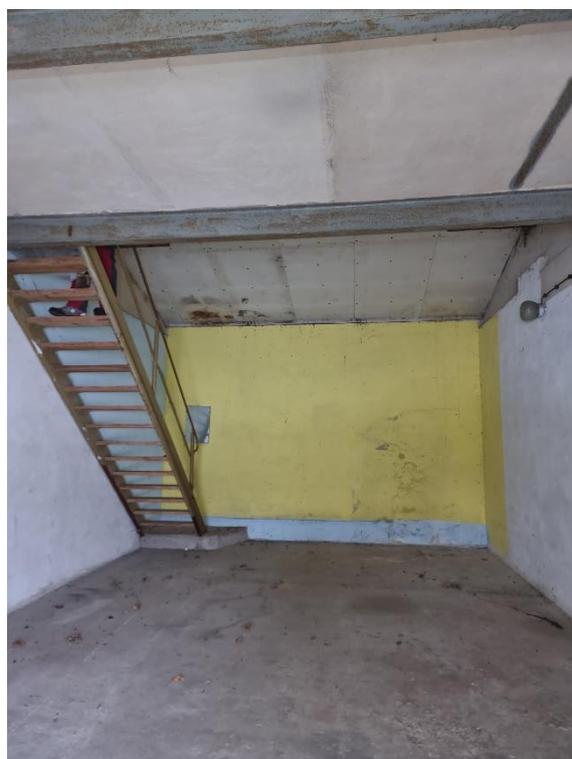
Abbildung 13: Garage Nr. 5, Innenansicht mit Aufgang.

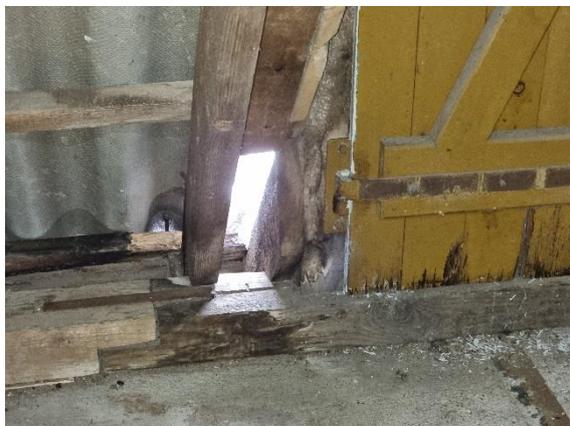
Abbildung 18: Dachboden Garagentrakt, Einflugmöglichkeit Sicht von innen.

5. Kontrolle des durchgehenden Dachbodens über dem östlichen Garagentrakt auf eventuelle Nutzung durch Fledermäuse oder gebäudebrütende Vögel vor Beginn etwaiger Bauarbeiten (§44 Abs.1 Nrn. 2, 3 BNatSchG) und im Falle einer Nicht-Nutzung Kontrolle auf eventuelle Quartiernutzung durch Fledermäuse im Zuge einer ökologischen Baubegleitung (ÖBÜ) während Baumaßnahmen (§44 Abs.1 Nr. 1 BNatSchG).

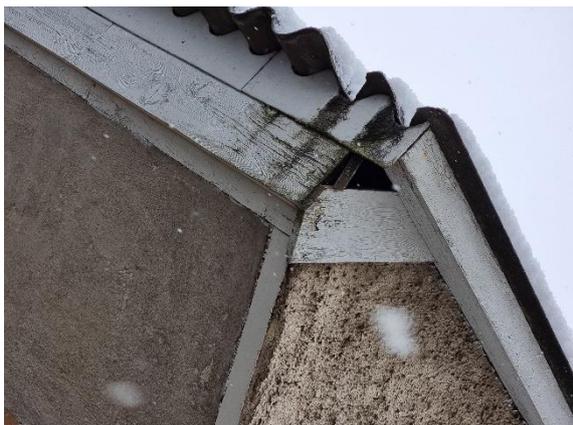
Abbildung 19: Dachboden Garagentrakt, Einflugmöglichkeit Sicht von außen.

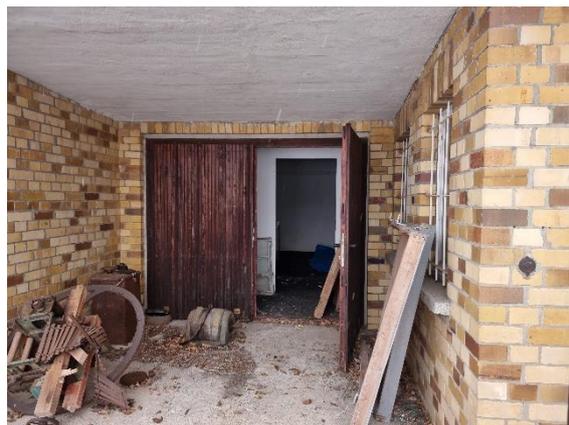
<b>Wohnhaus</b>		
Zugang zum Wohnhaus (Abbildung 20):	Fest verschlossen, keine Einflugmöglichkeiten	
Heizungskeller (Halbkeller, Abbildung 21):	Keine Einflugmöglichkeit; keiner Hinweise auf Nutzung durch Vögel oder Fledermäuse  Alle oberen Raumkanten mit Spinnweben belegt.	
Schulungsräume (ehemalige Wohnung, z.B. Abbildung 22):	Keine Einflugmöglichkeit; keiner Hinweise auf Nutzung durch Vögel oder Fledermäuse; alle Fenster dicht und verschlossen.  Alle oberen Raumkanten mit Spinnweben belegt.	
Dachboden:	Dachboden mit Einflugmöglichkeit (Abbildung 23) und zahlreichen theoretisch für Fledermäuse	Kontrolle vor Umsetzung von Baumaßnahmen hinsichtlich möglicher dann aktueller Nutzung durch Vögel oder Fledermäuse;

Abbildung 20: Zugang zum Wohnhaus.

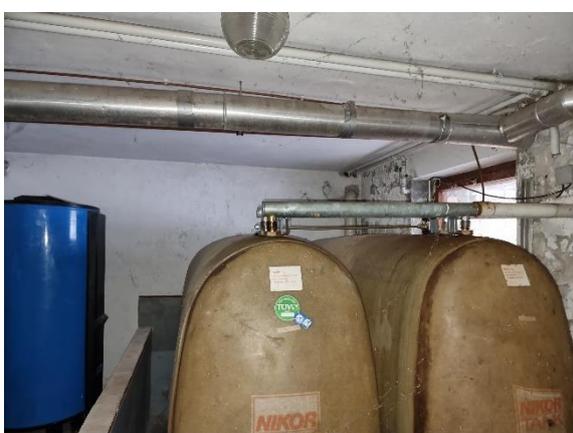
Abbildung 21: Wohnhaus, Heizungskeller.

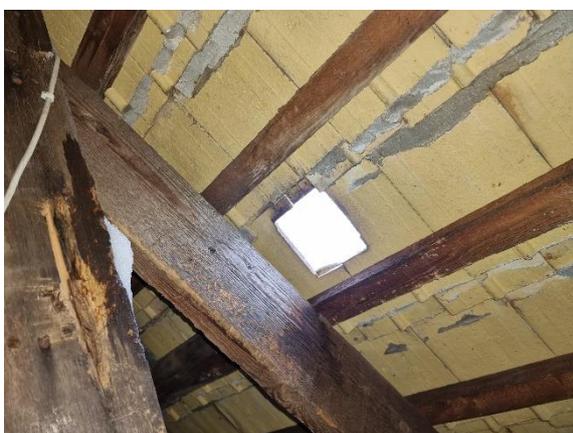
Abbildung 23: Dachboden des Wohnhauses.

<p>und Vögel geeigneten Holzbalken.</p> <p>Jedoch kein Hinweis auf bisherige Nutzung durch die genannten Artengruppen. Dennoch mindestens Tagesquartiereignung für Fledermäuse gegeben.</p> <p>Auffallend viel Kot von Waschbären (potenzieller Prädator!).</p>	<p>Ggf. ÖBÜ</p>
--	---	-----------------

6. Kontrolle des Dachbodens über dem Wohnhaus auf eventuelle Nutzung durch Fledermäuse oder gebäudebrütende Vögel vor Beginn etwaiger Bauarbeiten (§44 Abs.1 Nrn. 2, 3 BNatSchG) und im Falle einer Nicht-Nutzung Kontrolle auf eventuelle Quartiernutzung durch Fledermäuse im Zuge einer ökologischen Baubegleitung (ÖBÜ) während Baumaßnahmen (§44 Abs.1 Nr. 1 BNatSchG).
